# GEMEENTE KATWIJK

## EINDRAPPORTAGE CONTROLE BEWONING BIJGEBOUWEN

Versie 3, datum 21 juli 2022

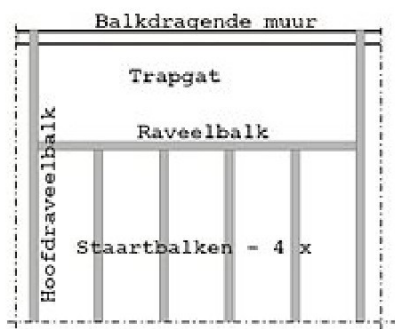
Voorbeeld raveling

Zoals te zien is in het overzicht van de bezochte bijgebouwen met prioriteit (zie bijlage AA) zijn er een aantal niet veilig, echter deze veiliger maken kan ingrijpend zijn. De trap is bij een calamiteit een wezenlijk onderdeel van de vluchtweg. Die veilig beloopbaar maken heeft nogal wat consequenties. Het verbreden naar de minimale breedte, het aanpassen van de steilte, het aanhouden van een minimale aan- en optrede of het aanhouden van een minimale vrije ruimte boven de traptreden, zorgen er voor, dat het trapgat aanzienlijk vergroot moet worden, waardoor het minimaal aanwezige vloeroppervlak voor bewoning niet wordt gehaald, dit betekent overbewoning. Om dan een veiliger bijgebouw te verwezenlijken, moeten er ook constructieve wijzigingen in de vloer worden aangebracht met een langere raveelbalk en verdubbeling van de hoofdrameelbalken.

Bovenaanzicht van een gedeelte van een balklaag met een trapgat.
