GEMEENTE KATWIJK

EINDRAPPORTAGE CONTROLE BEWONING BIJGEBOUWEN

Augustus 2022

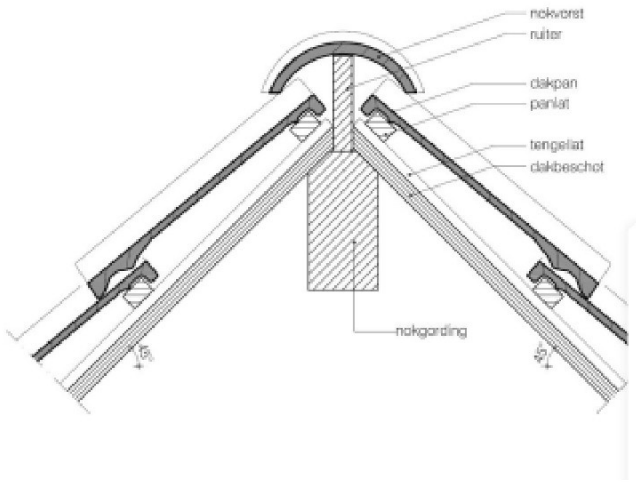
Afbeelding nokgording

Veel bijgebouwen hebben een zadeldak met een vrije ruimte tussen verdiepingvloer en onderkant nokgording van 1,35 à 1,80 m¹. Deze maat moet volgens het Bouwbesluit 2012 voor bewoning 2,10 m¹ bedragen. Het niet voldoen aan deze norm levert slechts een gering aantal punten in de checklist op. Echter om dit gemis aan hoogte aan te pakken moet de gehele kap omhoog. Dat betekent in sommige straten dus, dat van de gehele rij bijgebouwen, waarvan de gordingen hoogstwaarschijnlijk door lopen, het gehele dak omhoog moet, of het heeft tot gevolg, dat een rij met verschillende hoogten van daken ontstaat, wanneer de burens met een berging geen kosten voor het liften willen maken. Van zo'n rij moeten ook alle gemetselde tussenwanden worden opgetrokken om een acceptabele hoogte op de eerste verdieping te realiseren.

- d. De hoogte van de verblijfsruimte is bepaald van vloer tot onderkant nokgording of onderkant plafond. Het is geen uitzondering dat deze minder bedraagt dan 2,10 m¹, hetgeen de minimale eis in het Bouwbesluit is. Als laagste maat hebben we in een bijgebouw onder de nokgording van een zadeldak een hoogte van 1,35 meter gemeten, waar je het bed in moet kruipen en dat meer lijkt op een tent!!
