# GEMEENTE KATWIJK

## EINDRAPPORTAGE CONTROLE BEWONING BIJGEBOUWEN

Versie 3, datum 22 juli 2022

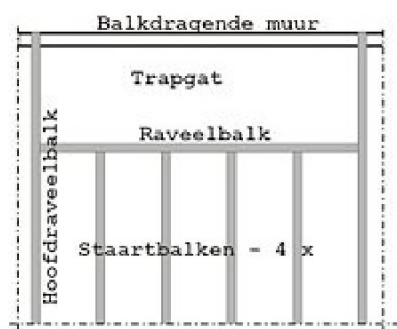
Voorbeeld raveling

Zoals te zien is in het overzicht van de bezochte bijgebouwen met prioriteit (zie bijlage AA) zijn er een aantal niet veilig, echter deze veiliger maken kan ingrijpend zijn. De trap is bij een calamiteit een wezenlijk onderdeel van de vluchtweg. Die veilig beloopbaar maken heeft nogal wat consequenties. Het verbreden naar de minimale breedte, het aanpassen van de steilte, het aanhouden van een minimale aan- en optrede of het aanhouden van een minimale vrije ruimte boven de traptreden, zorgen er voor, dat het trapgat aanzienlijk vergroot moet worden, waardoor het minimaal aanwezige vloeroppervlak voor bewoning niet wordt gehaald, dit betekent overbewoning. Om dan een veiliger bijgebouw te verwezenlijken, moeten er ook constructieve wijzigingen in de vloer worden aangebracht met een langere raveelbalk en verdubbeling van de hoofdrameelbalken.

Bovenaanzicht van een gedeelte van een balklaag met een trapgat.
