# GEMEENTE KATWIJK

## EINDRAPPORTAGE CONTROLE BEWONING BIJGEBOUWEN

Versie 4, datum 4 augustus-juli 2022

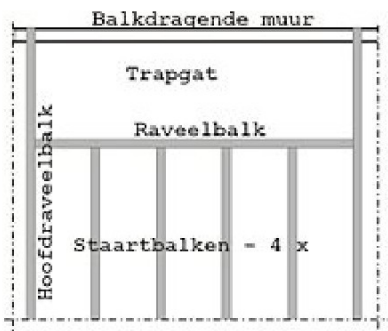
Voorbeeld raveling

Zoals te zien is in het overzicht van de bezochte bijgebouwen met prioriteit (zie **bijlage AA**) zijn er een aantal niet veilig, echter deze veiliger maken kan ingrijpend zijn. De trap is bij een calamiteit een wezenlijk onderdeel van de vluchtweg. Die veilig beloopbaar maken heeft nogal wat consequenties. Het verbreden naar de minimale breedte, het aanpassen van de steilte, het aanhouden van een minimale aan- en optrede of het aanhouden van een minimale vrije ruimte boven de traptreden, zorgen er voor, dat het trapgat aanzienlijk vergroot moet worden, waardoor het minimaal aanwezige vloeroppervlak voor bewoning misschien niet wordt gehaald, dit betekent

overbewoning. Om dan een veiliger bijgebouw te verwezenlijken, moeten er ook constructieve wijzigingen in de vloer worden aangebracht met een langere raveelbalk en verdubbeling van de hoofd raveelbalken.

Bovenaanzicht van een gedeelte van een balklaag met een trapgat.

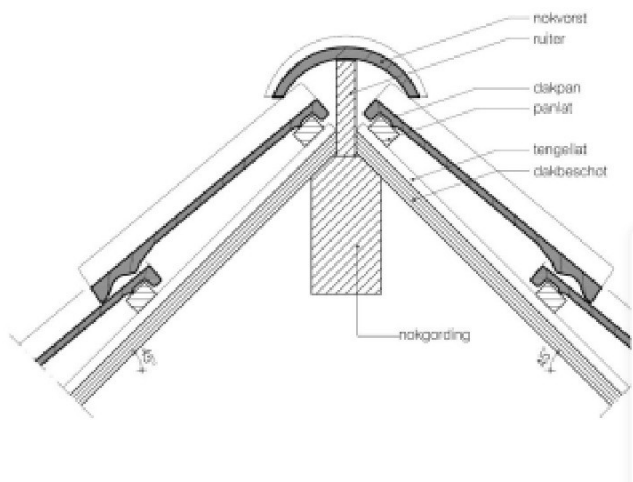
Afbeelding nokgording

- b. De hoogte van de verblijfsruimte is bepaald van vloer tot onderkant nokgording of onderkant plafond. Het is geen uitzondering dat deze minder bedraagt dan  $2,10\text{ m}^1$ , hetgeen de minimale eis in het Bouwbesluit is. Als laagste maat hebben we in een bijgebouw onder de nokgording van een zadeldak een hoogte van 1,35 meter aangetroffen, waar je het bed in moet kruipen en dat meer lijkt op een tent!!

Sommige daarvan hebben één onderdeel dat niet voldoet, namelijk de hoogte van de verblijfsruimte. Als het zomerhuis/bijgebouw een vrijstaand gebouw is, dan kan een verhoging van bijvoorbeeld de kap nog redelijk gemakkelijk verwezenlijkt worden. Voor een onvoldoende hoge verblijfsruimte op de begane grond als er nog een eerste verdieping boven zit, is dat al lastiger te realiseren. Twee bijgebouwen zijn in deze categorie terecht gekomen, omdat er een moeder met een klein kind woont. Hiervoor zie ik niet direct een oplossing, want het duurt nog vele jaren voordat de kleine meid op zichzelf gaat wonen.
