GEMEENTE KATWIJK

EINDRAPPORTAGE CONTROLE BEWONING BIJGEBOUWEN

Versie 4, datum 29 juli 2022

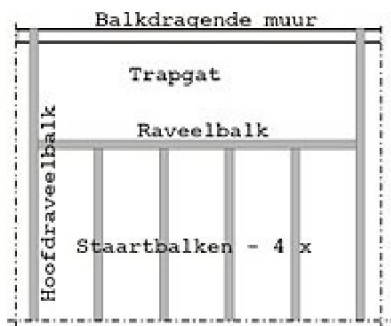
Voorbeeld raveling

Zoals te zien is in het overzicht van de bezochte bijgebouwen met prioriteit (zie bijlage AA) zijn er een aantal niet veilig, echter deze veiliger maken kan ingrijpend zijn. De trap is bij een calamiteit een wezenlijk onderdeel van de vluchtweg. Die veilig beloopbaar maken heeft nogal wat consequenties. Het verbreden naar de minimale breedte, het aanpassen van de steilte, het aanhouden van een minimale aan- en optrede of het aanhouden van een minimale vrije ruimte boven de traptreden, zorgen er voor, dat het trapgat aanzienlijk vergroot moet worden, waardoor het minimaal aanwezige vloeroppervlak voor bewoning niet wordt gehaald, dit betekent overbewoning. Om dan een veiliger bijgebouw te verwezenlijken, moeten er ook constructieve wijzigingen in de vloer worden aangebracht met een langere raveelbalk en verdubbeling van de hoofdrameelbalken.

Bovenaanzicht van een gedeelte van een balklaag met een trapgat.

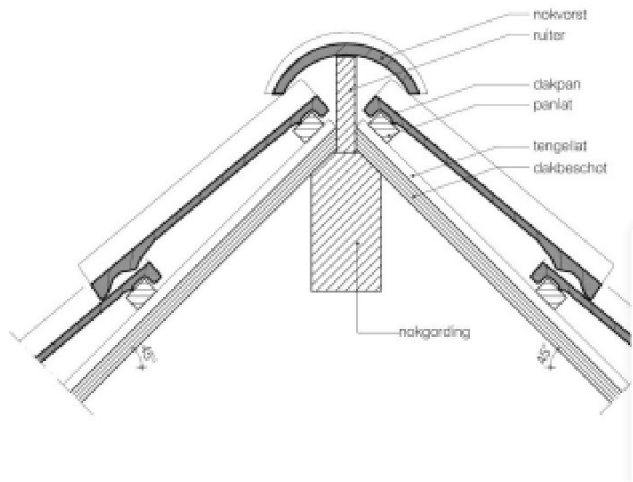
Afbeelding nokgording

Veel bijgebouwen hebben een zadeldak met een vrije ruimte tussen verdiepingvloer en onderkant nokgording van $1,35$ à $1,80$ m¹. Deze maat moet volgens het Bouwbesluit 2012 voor bewoning $2,10$ m¹ bedragen. Het niet voldoen aan deze norm levert slechts een gering aantal punten in de checklist op. Echter om dit gemis aan hoogte aan te pakken moet de gehele kap omhoog. Dat betekent in sommige straten dus van de gehele rij bijgebouwen, waarvan de gordingen hoogstwaarschijnlijk door lopen, of een rij met verschillende hoogten van daken, wanneer de burens met een berging geen kosten voor het liften willen maken.

- b. De hoogte van de verblijfsruimte is bepaald van vloer tot onderkant nokgording of onderkant plafond. Het is geen uitzondering dat deze minder bedraagt dan $2,10 \text{ m}^1$, hetgeen de minimale eis in het Bouwbesluit is. Als laagste maat hebben we in een bijgebouw onder de nokgording van een zadeldak een hoogte van 1,35 meter aangetroffen, waar je het bed in moet kruipen en dat meer lijkt op een tent!!
