GEMEENTE KATWIJK

EINDRAPPORTAGE CONTROLE BEWONING BIJGEBOUWEN

Juli 2022

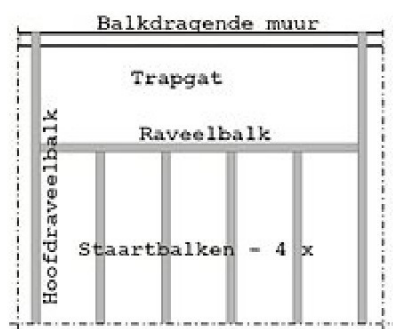
Voorbeeld raveling

Zoals te zien is in het overzicht van de bezochte bijgebouwen met prioriteit (zie **bijlage AA**) zijn er een aantal niet veilig, echter deze veiliger maken kan ingrijpend zijn. De trap is bij een calamiteit een wezenlijk onderdeel van de vluchtweg. Die veilig beloopbaar maken heeft nogal wat consequenties. Het verbreden naar de minimale breedte van 0,70 meter, het aanpassen van de steilte (minder steil maken), het aanhouden van een minimale afmeting voor aan- en optrede of het aanhouden van een minimale vrije ruimte boven de traptreden tot aan een balk of plafond, zorgen er voor, dat het trapgat aanzienlijk vergroot moet worden, waardoor het minimaal aanwezige vloeroppervlak voor bewoning misschien niet wordt gehaald, dit betekent overbewoning. Om dan een veiliger bijgebouw te verwezenlijken, moeten er ook constructieve wijzigingen in de vloer worden aangebracht met een langere raveelbalk en verdubbeling van de hoofd raveelbalken.

Bovenaanzicht van een gedeelte van een balklaag met een trapgat.

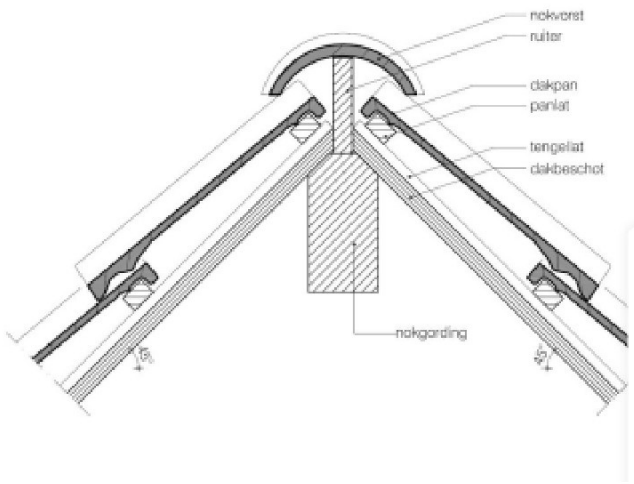
Afbeelding nokgording

Veel bijgebouwen hebben een zadeldak met een vrije ruimte tussen verdiepingvloer en onderkant nokgording van 1,35 à 1,80 m¹. Deze maat moet volgens het Bouwbesluit 2012 voor bewoning 2,10 m¹ bedragen. Het niet voldoen aan deze norm levert slechts een gering aantal punten in de checklist op. Echter om dit gemis aan hoogte aan te pakken moet de gehele kap omhoog. Dat betekent in sommige straten dus, dat van de gehele rij bijgebouwen, waarvan de gordingen hoogstwaarschijnlijk

- c. De hoogte van de verblijfsruimte is bepaald van vloer tot onderkant nokgording of onderkant plafond. Het is geen uitzondering dat deze minder bedraagt dan 2,10 m¹, hetgeen de minimale eis in het Bouwbesluit is. Als laagste maat hebben we in een bijgebouw onder de nokgording van een zadeldak een hoogte van 1,35 meter aangetroffen, waar je het bed in moet kruipen en dat meer lijkt op een tent!!
