# GEMEENTE KATWIJK

## EINDRAPPORTAGE CONTROLE BEWONING BIJGEBOUWEN

Augustus 2022

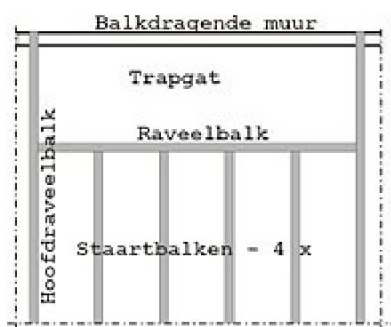
Voorbeeld raveling

Zoals te zien is in het overzicht van de bezochte bijgebouwen met prioriteit (zie **bijlage AA**) zijn er een aantal niet veilig, echter deze veiliger maken kan ingrijpend zijn. De trap is bij een calamiteit een wezenlijk onderdeel van de vluchtweg. Die veilig beloopbaar maken heeft nogal wat consequenties. Het verbreden naar de minimale breedte van 0,70 meter, het aanpassen van de steilte (minder steil maken), het aanhouden van een minimale afmeting voor aan- en optrede of het aanhouden van een minimale vrije ruimte boven de traptreden tot aan een balk of plafond, zorgen er voor, dat het trapgat aanzienlijk vergroot moet worden, waardoor het minimaal aanwezige vloeroppervlak voor bewoning misschien niet wordt gehaald, dit betekent overbewoning. Om dan een veiliger bijgebouw te verwezenlijken, moeten er ook constructieve wijzigingen in de vloer worden aangebracht met een langere raveelbalk en verdubbeling van de hoofd raveelbalken.

**Bovenaanzicht van een gedeelte van een balklaag met een trapgat.**

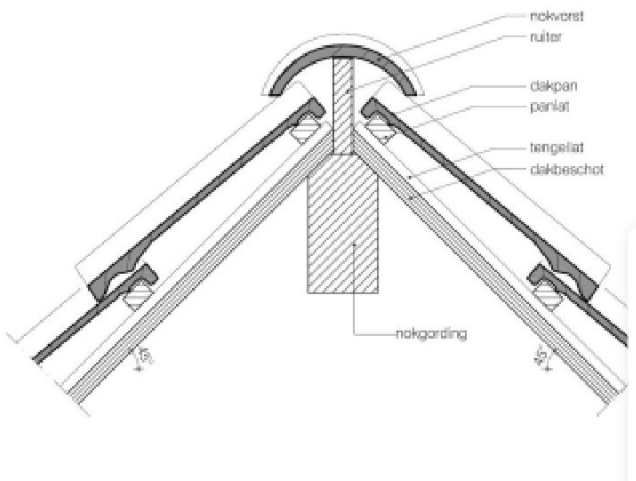
Afbeelding nokgording

Veel bijgebouwen hebben een zadeldak met een vrije ruimte tussen verdiepingvloer en onderkant nokgording van 1,35 à 1,80 m<sup>1</sup>. Deze maat moet volgens het Bouwbesluit 2012 voor bewoning 2,10 m<sup>1</sup> bedragen. Het niet voldoen aan deze norm levert slechts een gering aantal punten in de checklist op. Echter om dit gemis aan hoogte aan te pakken moet de gehele kap omhoog. Dat betekent in sommige straten dus, dat van de gehele rij bijgebouwen, waarvan de gordingen hoogstwaarschijnlijk door lopen, het gehele dak omhoog moet, of het heeft tot gevolg, dat een rij met verschillende hoogten van daken ontstaat, wanneer de burens met een berging geen kosten voor het liften willen maken. Van zo'n rij moeten ook alle gemetselde tussenwanden worden opgetrokken om een acceptabele hoogte op de eerste verdieping te realiseren.

- d. De hoogte van de verblijfsruimte is bepaald van vloer tot onderkant nokgording of onderkant plafond. Het is geen uitzondering dat deze minder bedraagt dan  $2,10 \text{ m}^1$ , hetgeen de minimale eis in het Bouwbesluit is. Als laagste maat hebben we in een bijgebouw onder de nokgording van een zadeldak een hoogte van 1,35 meter gemeten, waar je het bed in moet kruipen en dat meer lijkt op een tent!!
