GEMEENTE KATWIJK

EINDRAPPORTAGE CONTROLE BEWONING BIJGEBOUWEN

Augustus 2022

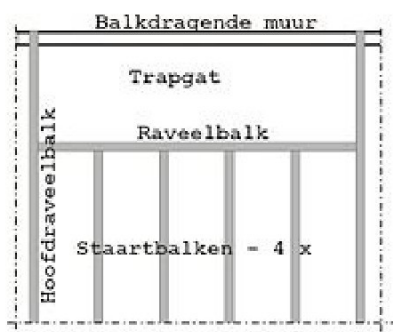
Voorbeeld raveling

Zoals te zien is in het overzicht van de bezochte bijgebouwen met prioriteit (zie **bijlage AA**) zijn er een aantal niet veilig, echter deze veiliger maken kan ingrijpend zijn. De trap is bij een calamiteit een wezenlijk onderdeel van de vluchtweg. Die veilig beloopbaar maken heeft nogal wat consequenties. Het verbreden naar de minimale breedte van 0,70 meter, het aanpassen van de steilte (minder steil maken), het aanhouden van een minimale afmeting voor aan- en optrede of het aanhouden van een minimale vrije ruimte boven de traptreden tot aan een balk of plafond, zorgen er voor, dat het trapgat aanzienlijk vergroot moet worden, waardoor het minimaal aanwezige vloeroppervlak voor bewoning misschien niet wordt gehaald, dit betekent overbewoning. Om dan een veiliger bijgebouw te verwezenlijken, moeten er ook constructieve wijzigingen in de vloer worden aangebracht met een langere raveelbalk en verdubbeling van de hoofd raveelbalken.

Bovenaanzicht van een gedeelte van een balklaag met een trapgat.

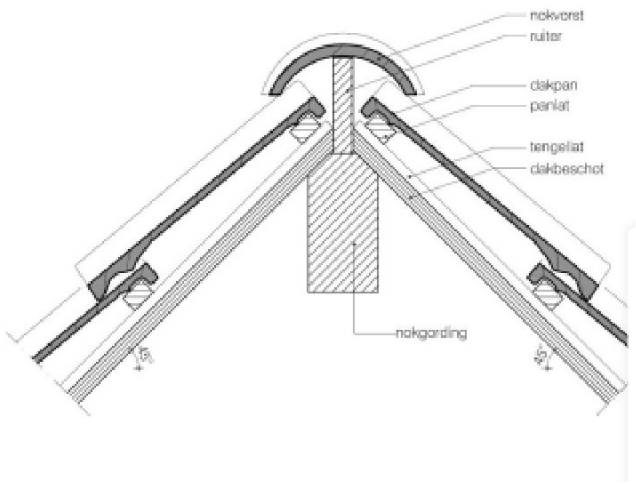
Afbeelding nokgording

- d. De hoogte van de verblijfsruimte is bepaald van vloer tot onderkant nokgording of onderkant plafond. Het is geen uitzondering dat deze minder bedraagt dan 2,10 m¹, hetgeen de minimale eis in het Bouwbesluit is. Als laagste maat hebben we in een bijgebouw onder de nokgording van een zadeldak een hoogte van 1,35 meter gemeten, waar je het bed in moet kruipen en dat meer lijkt op een tent!!
