GEMEENTE KATWIJK

EINDRAPPORTAGE CONTROLE BEWONING BIJGEBOUWEN

Versie 4, datum 29 juli 2022

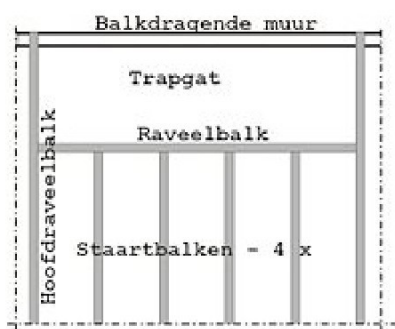
Voorbeeld raveling

Zoals te zien is in het overzicht van de bezochte bijgebouwen met prioriteit (zie bijlage AA) zijn er een aantal niet veilig, echter deze veiliger maken kan ingrijpend zijn. De trap is bij een calamiteit een wezenlijk onderdeel van de vluchtweg. Die veilig beloopbaar maken heeft nogal wat consequenties. Het verbreden naar de minimale breedte, het aanpassen van de steilte, het aanhouden van een minimale aan- en optrede of het aanhouden van een minimale vrije ruimte boven de traptreden, zorgen er voor, dat het trapgat aanzienlijk vergroot moet worden, waardoor het minimaal aanwezige vloeroppervlak voor bewoning niet wordt gehaald, dit betekent overbewoning. Om dan een veiliger bijgebouw te verwezenlijken, moeten er ook constructieve wijzigingen in de vloer worden aangebracht met een langere raveelbalk en verdubbeling van de hoofdrameelbalken.

Bovenaanzicht van een gedeelte van een balklaag met een trapgat.
