Milieuhygiënisch vooronderzoek

Bestemmingsplan Valkenhorst

projectnummer 0462787.100
definitief revisie 01
16 maart 2021

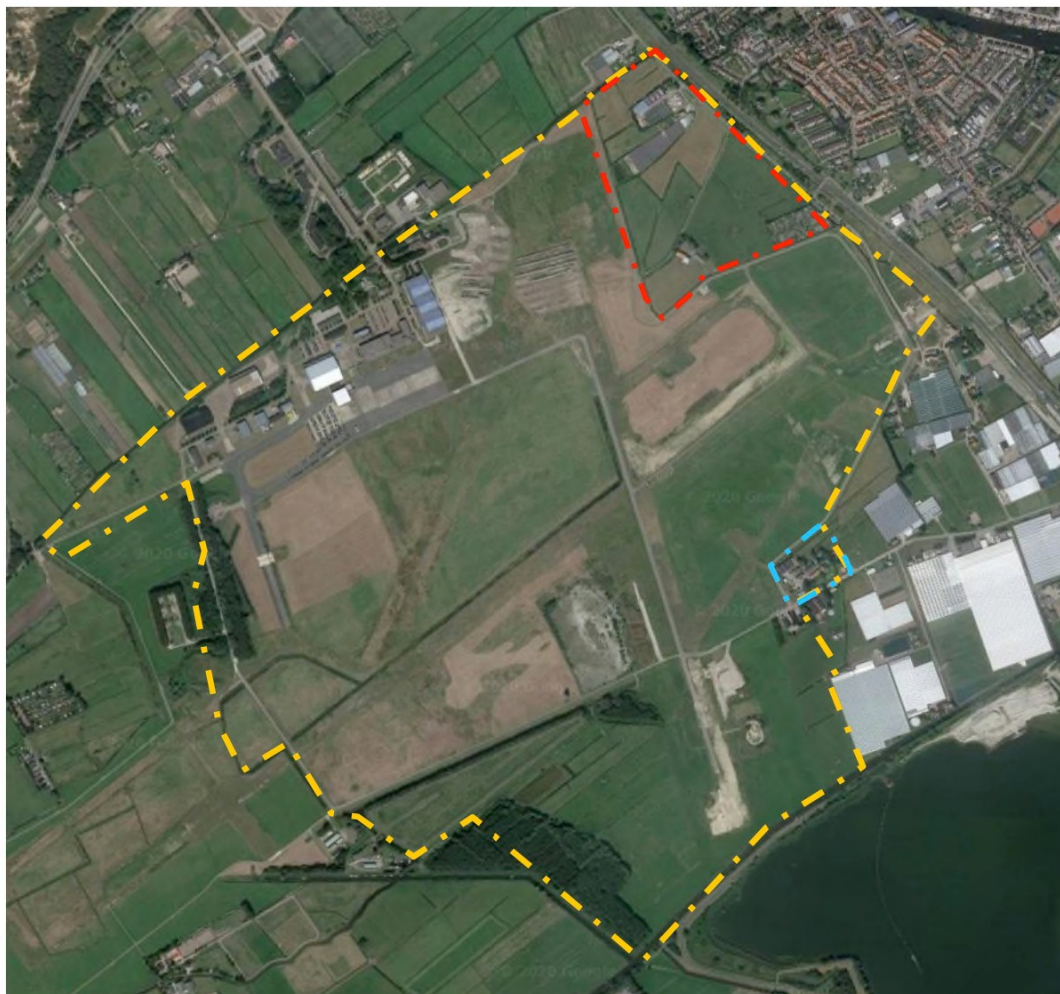
Figuur 2-1 Ligging van het onderzoeksgebied met deelgebieden (oranje kader = deel van het vliegveld, rode kader = deelgebied noordoost, blauw kader = deelgebied Van Leeuwen)

Het onderzoeksgebied is in drie delen opgesplitst om goed inzicht te krijgen in de milieuhygiënische bodemkwaliteit. Te weten het deelgebied met het oranje omkaderde gebied betreffende (een deel van) het voormalige Vliegveld Valkenburg. Het zuidwestelijke deel van het Vliegveld valt buiten het onderzoeksgebied. Het rood omkaderde deelgebied bevindt zich aan de noordoostzijde van het vliegveld. Dit is het gebied ten zuiden van de Grote Wetering en ten westen van de Kooltuinweg te Katwijk. Aan de zuid en westkant wordt het gebied begrenst door de Randweg Marine Vliegveld. En tot slot het blauw omkaderde gebied "Van Leeuwen". Dit terrein is in gebruik bij Van Leeuwen Valkenburg, grond-, water- en wegenbouw, milieuwerken. In dit rapport wordt naar deze deelgebieden verwezen op basis van de kleur van de omkadering zijnde oranje, rood en blauw.

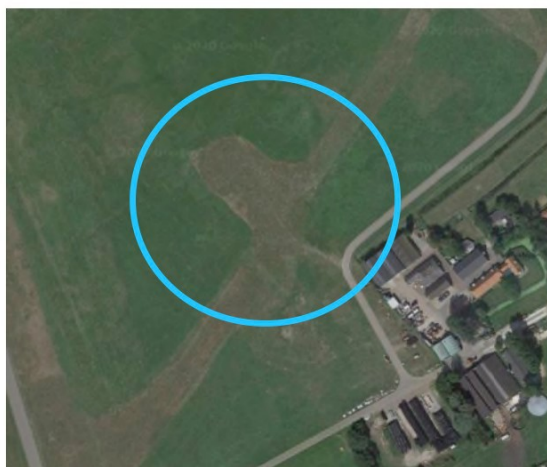
Figuur 3-4 Voormalige brandweeroefenplaats, luchtfoto

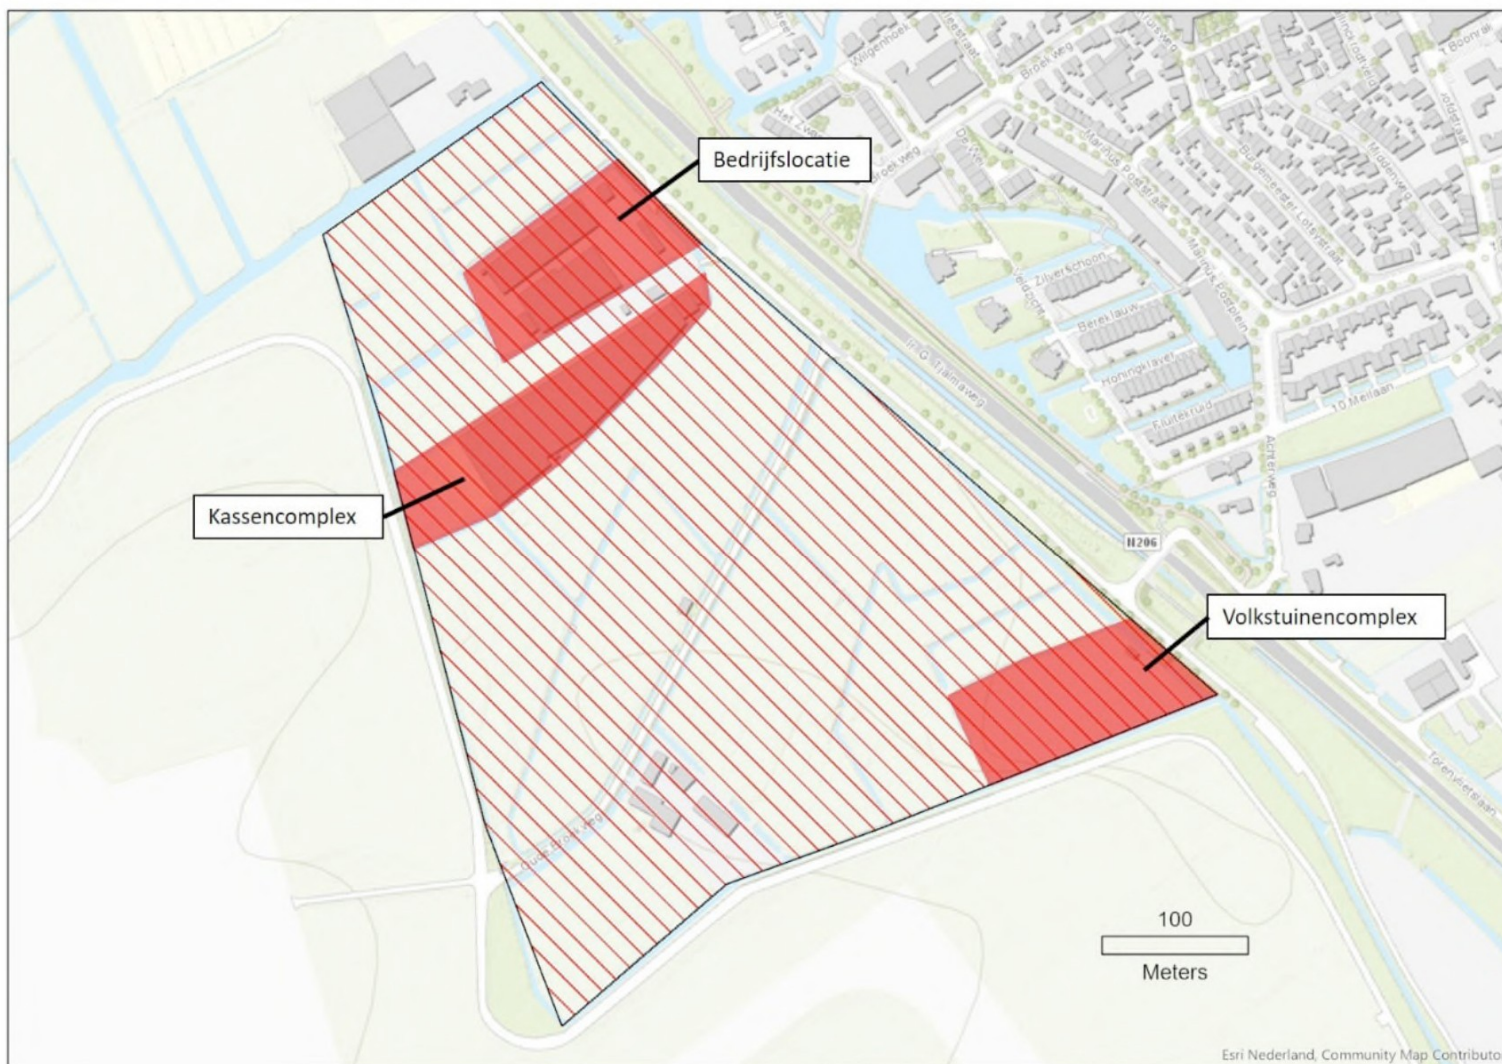
Tekening verdachte locaties binnen deelgebied rood
