Onderzoeksresultaten controle bewoning bijgebouwen

In 2021 en 2022 zijn in opdracht van de gemeente Katwijk bijgebouwen gecontroleerd op tijdelijke of permanente bewoning en op de mate waarin voldaan werd aan het Bouwbesluit 2012.

Deze notitie geeft de resultaten kort weer en biedt een interpretatie.

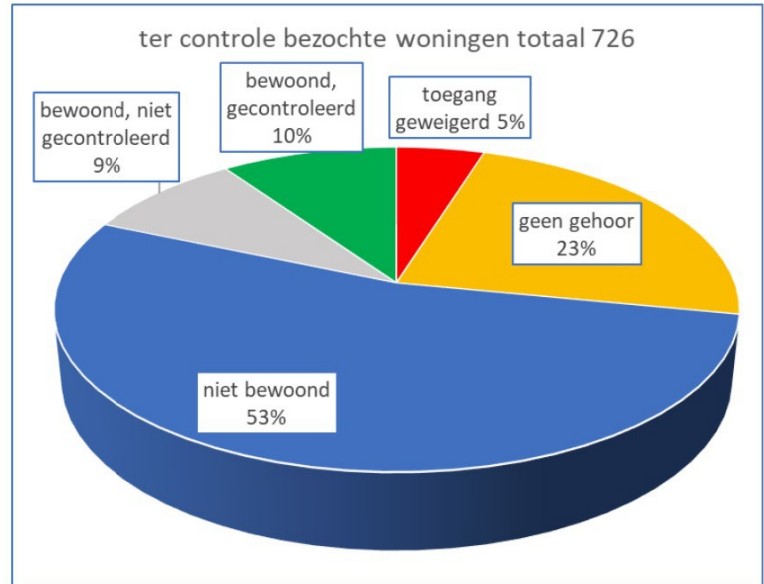
In het diagram hiernaast zijn de percentages vermeld.

Door de tussentijds veranderde aanpak van het onderzoek is het moeilijk om conclusies te trekken over het percentage bijgebouwen dat bewoond is. De gerichte benadering geeft immers een hogere kans op een bewoonde situatie dan wanneer bij elke woning met een bijgebouw wordt aangebeld.

Van de 519 adressen waarvan bekend is of ze bewoond werden of niet, is 26% bewoond. Hoe deze verhouding ligt bij de andere adressen (geen toegang en geen gehoor) weten we niet.

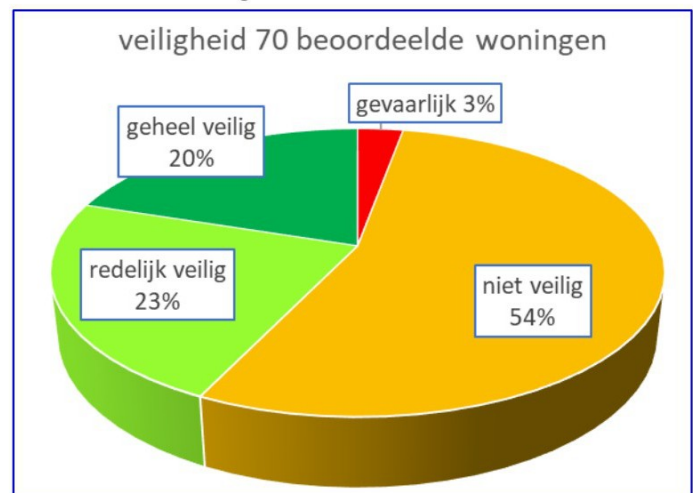
De 70 adressen zijn als volgt beoordeeld:

Geheel veilig (0 punten):	14
Redelijk veilig (50 - 100 punten):	16
Niet geheel veilig (100 - 500 punten):	38
Gevaarlijk (500 - 900 punten):	2
Extreem gevaarlijk (900 - 1200 punten):	0

In de diagram hiernaast is dat in percentages weergegeven.
