Verduurzaamheidsadvies CBS Sjaloomschool KDV Katwijk

Oprachtgever **Stichting Prohles**
Project Haalbaarheidsstudie verduurzamingsmaatregelen Sjaloomschool
Datum 16 oktober 2025
Referentie P2000183-0005.0.1

Energieadvies

CBS Sjaloomschool (kinderdagverblijf) Katwijk

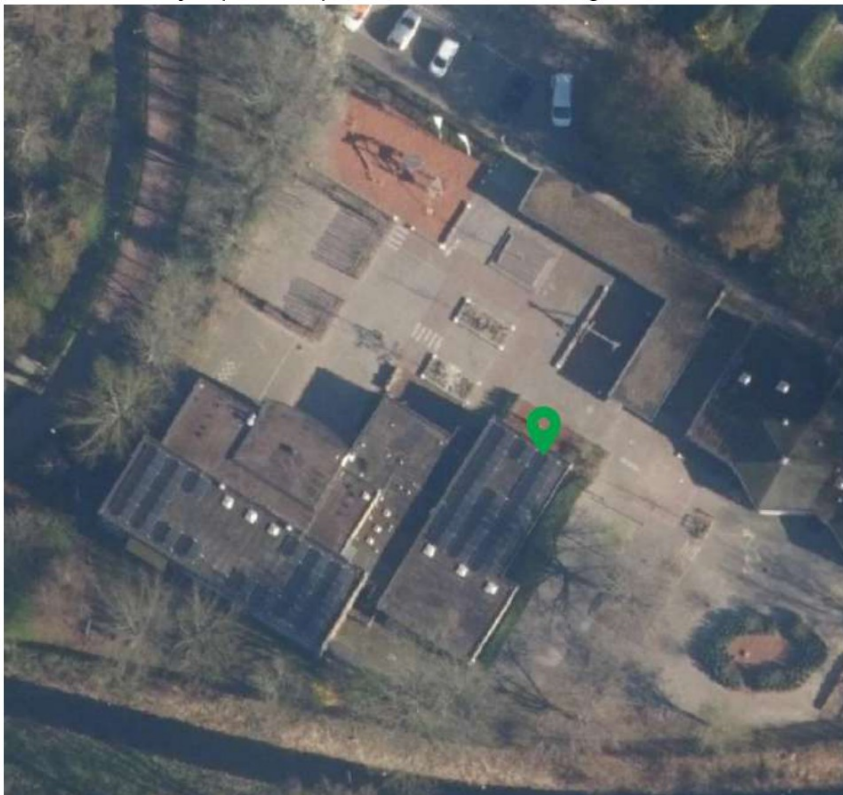
De CBS Sjalooschool gelegen aan de Stadhoudersdreef 65 te Katwijk

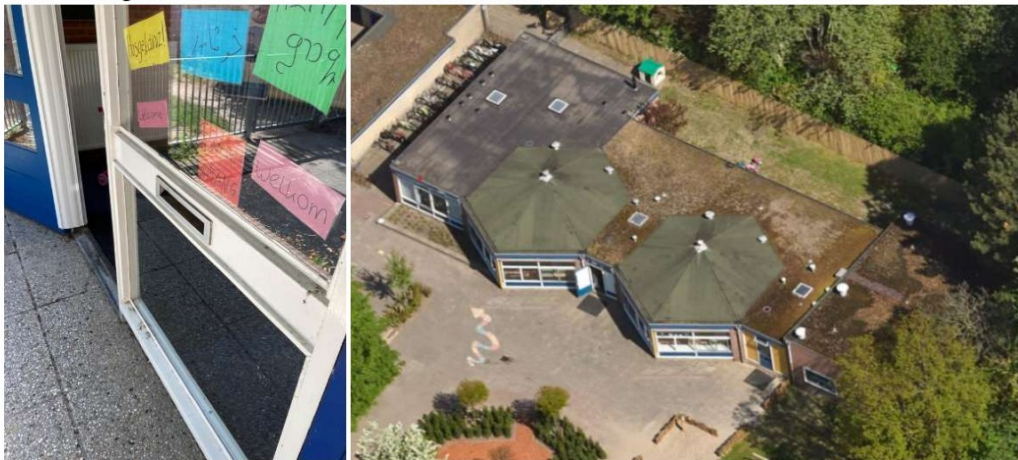
Enkele beelden van het exterieur. Buiten de natuurlijke veroudering zijn er geen directe aandachtspunten te ontdekken.

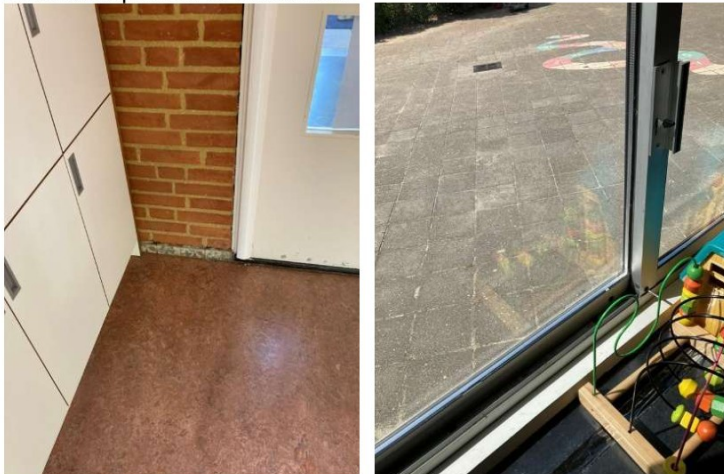
De binnenzijde van de KDV. Gedateerd en niet functioneel

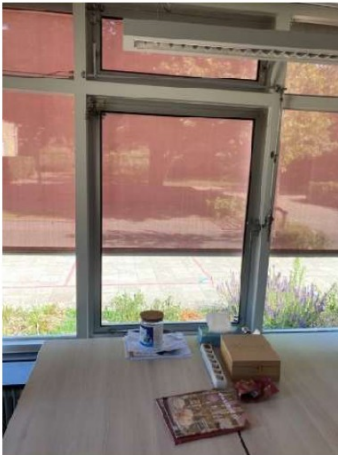
De zonwering in het gebouw verkeert in verouderde staat en functioneert op veel plaatsen niet meer naar behoren. In diverse ruimtes is het systeem niet meer goed bedienbaar, wat leidt tot praktische ongemakken voor gebruikers. In sommige gevallen is het zelfs noodzakelijk om van buitenaf handmatig mee te bewegen om de screens te kunnen bedienen.

Bij het vervangen van de kozijnen is het van belang dat de zonwering wordt teruggeplaatst of vervangen. Deze aanpak zal zorgen voor een forse energiebesparing en zal het binnenklimaat sterk verbeteren.

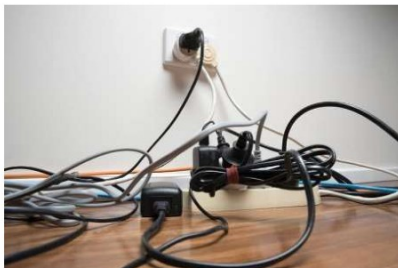
Voorbeeld. In het gebouw is sprake van een tekort aan voldoende stroompunten, wat leidt tot ongewenste en potentieel gevaarlijke situaties. Om toch aan de dagelijkse stroombehoefte te voldoen, worden op meerdere plekken stekkerdozen op elkaar aangesloten. Daarnaast hangen er op diverse locaties verlengsnoeren los, wat niet alleen rommelig oogt, maar ook een verhoogd risico met zich meebrengt op struikelgevaar, overbelasting van het elektriciteitsnet en zelfs brandgevaar.

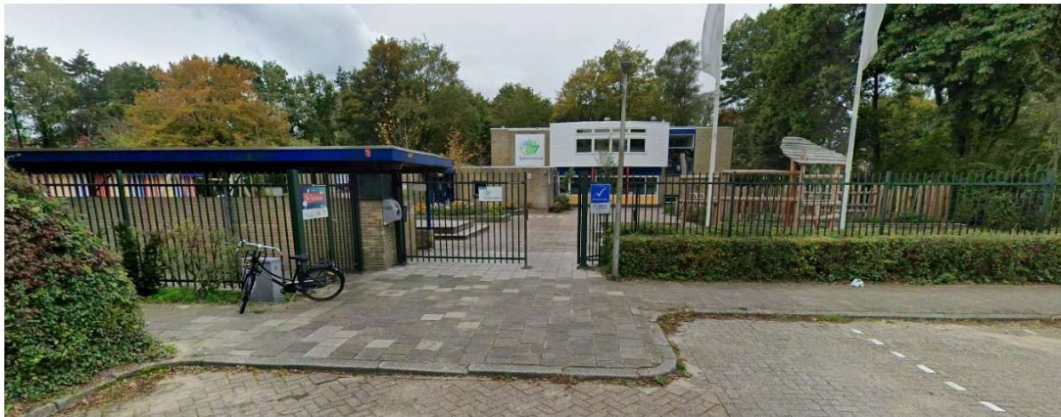
Het terrein is in prima conditie. Het is ingedeeld in meerdere zones met voldoende speeltoestellen, bankjes en dergelijke. Ook fietsenstalling is aanwezig. De entree is drempelloos te bereiken.

Een indruk van het terrein rond de school.

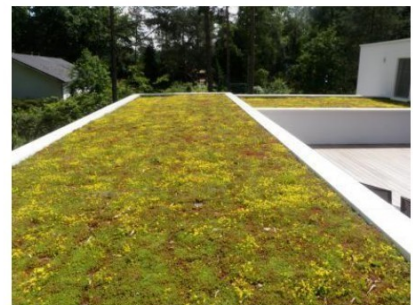
- Veel minder warmteontwikkeling onder het dak
- Beperking van geluidsoverlast. Zachte materialen verminderen het weerkaatsen van geluidsgolven
- Betere warmte-isolatie in de winter (beperkt)
- Een groen dak is visueel aantrekkelijk.

- Verlengen van de levensduur van het dak doordat er minder invloed is van weersomstandigheden en UV-straling op de dakbedekking
- "Groene" uitstraling van het gebouw.

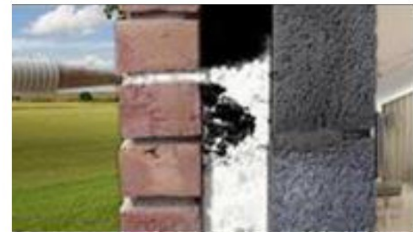
Spouwmuurisolatie

Met spouwmuurisolatie wordt de lege ruimte in de buitenmuren gevuld met isolatiemateriaal. Vooraf wordt gecontroleerd of de spouw voldoende schoon is en vrij is van cementresten of bouwafval. De gebruikte materialen (EPS-parels of minerale wol) zijn dampopen en waterafstotend. Hierdoor zijn er geen problemen met condens of vochtdoorslag. Uw gebouw wordt comfortabeler en er gaat veel minder energie verloren.

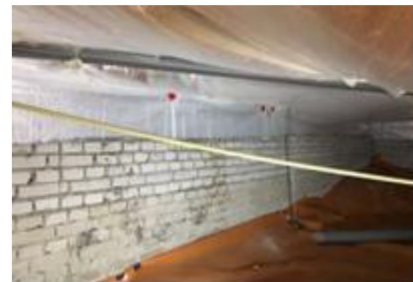
Vloerisolatie met folies

Isolerende multifolie is een innovatieve, hoogwaardige meerlaagse isolatiefolie en bestaat uit verschillende lagen aluminiumfolie afwisselend met luchtkussens. Deze wordt tegen de onderkant van de vloer wordt gemonteerd. Gangbare merken zijn b.v. (PIF, Isobooster of Prestatiefolie) Het is een compacte, maar sterke isolatiefolie met een hoge isolatiewaarde. De folies zijn vooral voor betonvloeren zeer geschikt.

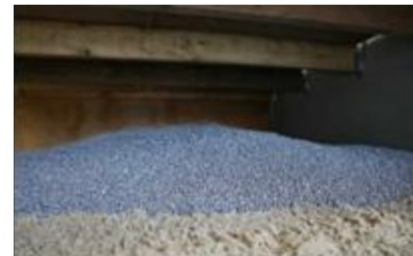
Bodemisolatie (chips of parels)

Isolatieparels zijn uitermate geschikt voor lage kruipruimten waar andere isolatiematerialen niet tot hun recht komen. Een laag van 17,5 centimeter isolatieparels heeft al een isolerende werking.

Isolatiechips zijn goedkoop, makkelijk en snel aan te brengen en isoleren de kruipruimte en de woning erg goed. Ze worden met een slang onder in vloer ingespoten. Naast energiebesparing biedt bodem isolatie ook veel voordelen bij het bestrijden van vocht.

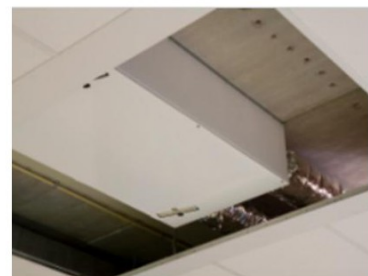
Balansventilatie (plafond)

Met balansventilatie met warmteterugwinning (WTW) zorgt een centrale woonhuisventilator ervoor dat warmte uit de afvoerlucht wordt hergebruikt om verse lucht voor te verwarmen. Zo wordt voorkomen dat er via de ventilatie veel energie verloren gaat. De verse lucht wordt via luchtkanalen in de woning verspreid. Per lokaal kan deze tegen het plafond worden aangebracht of onder een verlaagd plafond worden weggewerkt.

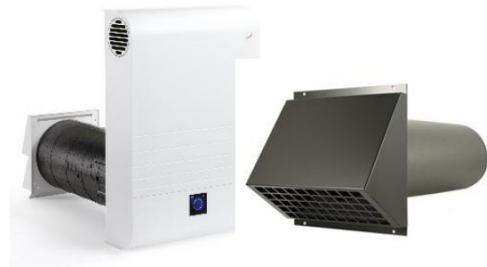
Decentrale ventilatie met WTW (wand)

Met decentrale ventilatie-units met warmteterugwinning wordt in elke situatie een optimale luchtkwaliteit gegarandeerd. De verse lucht wordt voorverwarmd door de lucht die naar buiten wordt afgevoerd. Dat is comfortabel en bespaart energie. Het installeren van deze decentrale ventilatieoplossingen kan in zeer korte tijd plaatsvinden. Decentrale ventilatiesystemen zijn verkrijgbaar als losse toestellen die in een buitengevel worden aangebracht.

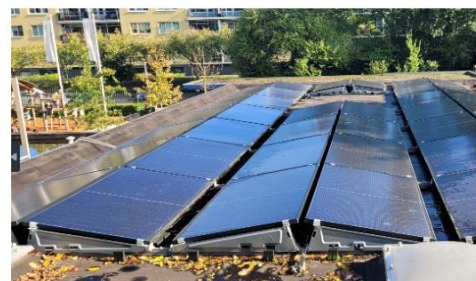
Ter compensatie van het collectieve stroomverbruik volstaat een installatie van circa 40 panelen. Zonnepanelen kunnen het meest eenvoudig worden geplaatst op de platte delen van het dak (gangen en gymzaal)
