# Voormalig Marine Vliegkamp Valkenburg

Onderzoek naar de aanwezigheid van PFAS in de bodem

Rijksvastgoedbedrijf

Project Voormalig Marine Vliegveld Valkenburg  
Document Onderzoek naar de aanwezigheid van PFAS in de bodem  
Status Definitief  
Datum 8 maart 2017  
Referentie VAL11-32/17-003.491

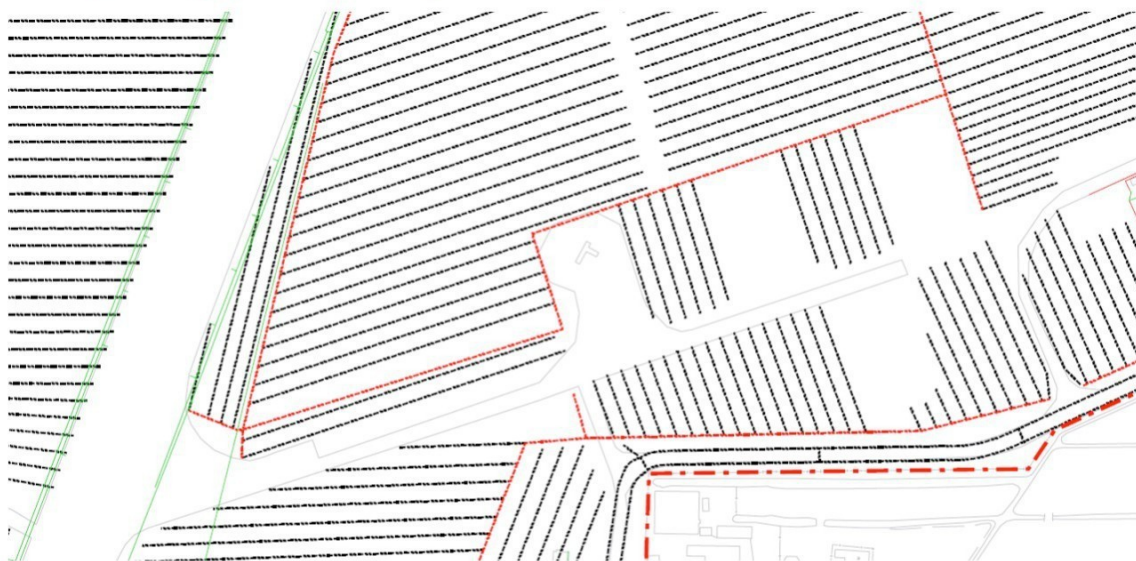
Afbeelding 2.2 Drainage systeem rond voormalige brandweeroefenplaats

- baanafwatering (rode lijnen);
- drainage van grasland (zwarte lijnen).

### Baanafwatering (rode lijnen)

Bij neerslag gaat het water van de banen en verhardingen rondom hangars weg via de baanafwatering. Dit zijn betonnen goten die direct naast de banen en verhardingen zijn aangelegd. Deze goten zijn regelmatig voorzien van putten, die verzamelen het water en leiden het naar een verzamelput. De verzamelput staat via een persleiding in verbinding met de maalsloot en het helofytenfilter. De verzamelput kan enerzijds op de maalsloot afwateren en anderzijds op het helofytenfilter. Het water uit dit systeem wordt standaard op het helofytenfilter afgewaterd. In het helofytenfilter verblijft het water circa 4 tot 6 maanden, waarna het water wordt uitgemaald.
