# TUSSENTIJDSE RAPPORTAGE INVENTARISATIE BIJGEBOUWEN

25-02-2022

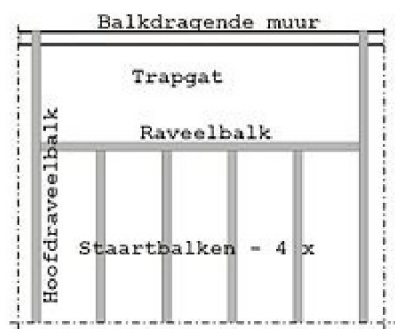
Voorbeeld raveling

Bovenaanzicht van een gedeelte van een balklaag met een trapgat.

Zoals te zien is in het overzicht van de bezochte bijgebouwen met prioriteit (zie bijlage I) zijn de meeste niet veilig, echter deze veiliger maken kan ingrijpend zijn. De trap is een wezenlijk onderdeel van de vluchtweg bij een calamiteit. Die veilig beloopbaar maken heeft nogal wat consequenties tot gevolg. Het verbreden naar de minimale breedte, het aanpassen van de steilte, het aanhouden van een minimale aantrede of het aanhouden van een minimale vrije ruimte boven de traptreden, zorgen er voor, dat het trapgat aanzienlijk vergroot moet worden, waardoor het minimaal aanwezige vloeroppervlak voor bewoning niet wordt gehaald, dit betekent overbewoning. Om dan een veiliger bijgebouw te verwezenlijken, moeten er constructieve wijzigingen in de vloer worden aangebracht met een langere raveelbalk en verdubbeling van de hoofd raveelbalken.
