GEMEENTE KATWIJK

EINDRAPPORTAGE CONTROLE BEWONING BIJGEBOUWEN

Versie 3, datum 21 juli 2022

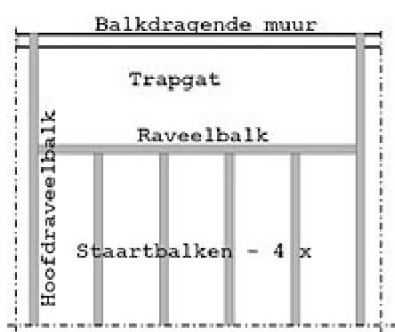
Voorbeeld raveling

Zoals te zien is in het overzicht van de bezochte bijgebouwen met prioriteit (zie bijlage AA) zijn de meeste niet veilig, echter deze veiliger maken kan ingrijpend zijn. De trap is bij een calamiteit een wezenlijk onderdeel van de vluchtweg. Die veilig beloopbaar maken heeft nogal wat consequenties. Het verbreden naar de minimale breedte, het aanpassen van de steilte, het aanhouden van een minimale aan- en optrede of het aanhouden van een minimale vrije ruimte boven de traptreden, zorgen er voor, dat het trapgat aanzienlijk vergroot moet worden, waardoor het minimaal aanwezige vloeroppervlak voor bewoning niet wordt gehaald, dit betekent overbewoning. Om dan een veiliger bijgebouw te verwezenlijken, moeten er ook constructieve wijzigingen in de vloer worden aangebracht met een langere raveelbalk en verdubbeling van de hoofd raveelbalken.

Bovenaanzicht van een gedeelte van een balklaag met een trapgat.
