EINDRAPPORTAGE INVENTARISATIE BIJGEBOUWEN

22-07-2022

BEVINDINGEN

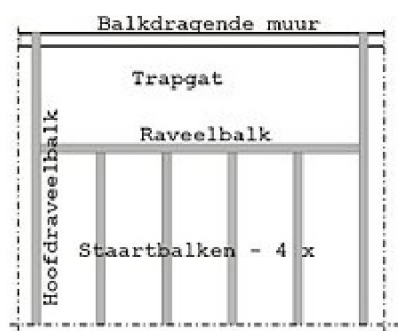
Voorbeeld raveling

Bovenaanzicht van een gedeelte van een balklaag met een trapgat.

Zoals te zien is in het overzicht van de bezochte bijgebouwen met prioriteit (zie bijlage AA) zijn de meeste niet veilig, echter deze veiliger maken kan ingrijpend zijn. De trap is bij een calamiteit een wezenlijk onderdeel van de vluchtweg. Die veilig beloopbaar maken heeft nogal wat consequenties. Het verbreden naar de minimale breedte, het aanpassen van de steilte, het aanhouden van een minimale aan- en optrede of het aanhouden van een minimale vrije ruimte boven de trap treden, zorgen er voor, dat het trapgat aanzienlijk vergroot moet worden, waardoor het minimaal aanwezige vloeroppervlak voor bewoning niet wordt gehaald, dit betekent overbewoning. Om dan een veiliger bijgebouw te verwezenlijken, moeten er ook constructieve wijzigingen in de vloer worden aangebracht met een langere raveelbalk en verdubbeling van de hoofd raveelbalken.
